VELSATIS

62B КЛИМАТИЧЕСКАЯ УСТАНОВКА С АВТОМАТИЧЕСКИМ УПРАВЛЕНИЕМ

№ программы: 20

№ Vdiag: 09

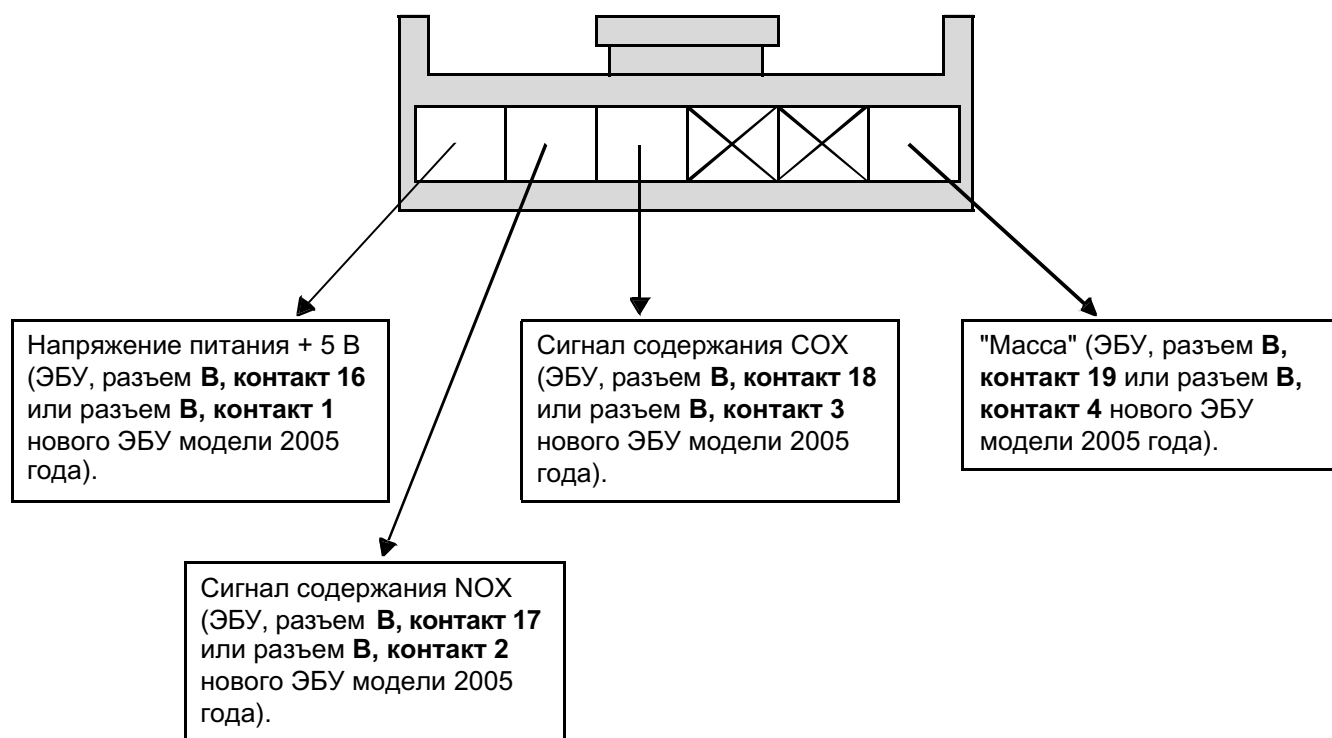
РАЗЪЕМ ДАТЧИКА ТОКСИЧНОСТИ (ВИД СЗАДИ)
