# VELSATIS

### 23А АВТОМАТИЧЕСКАЯ КОРОБКА ПЕРЕДАЧ

SU1 2001

№ Vdiag: 08

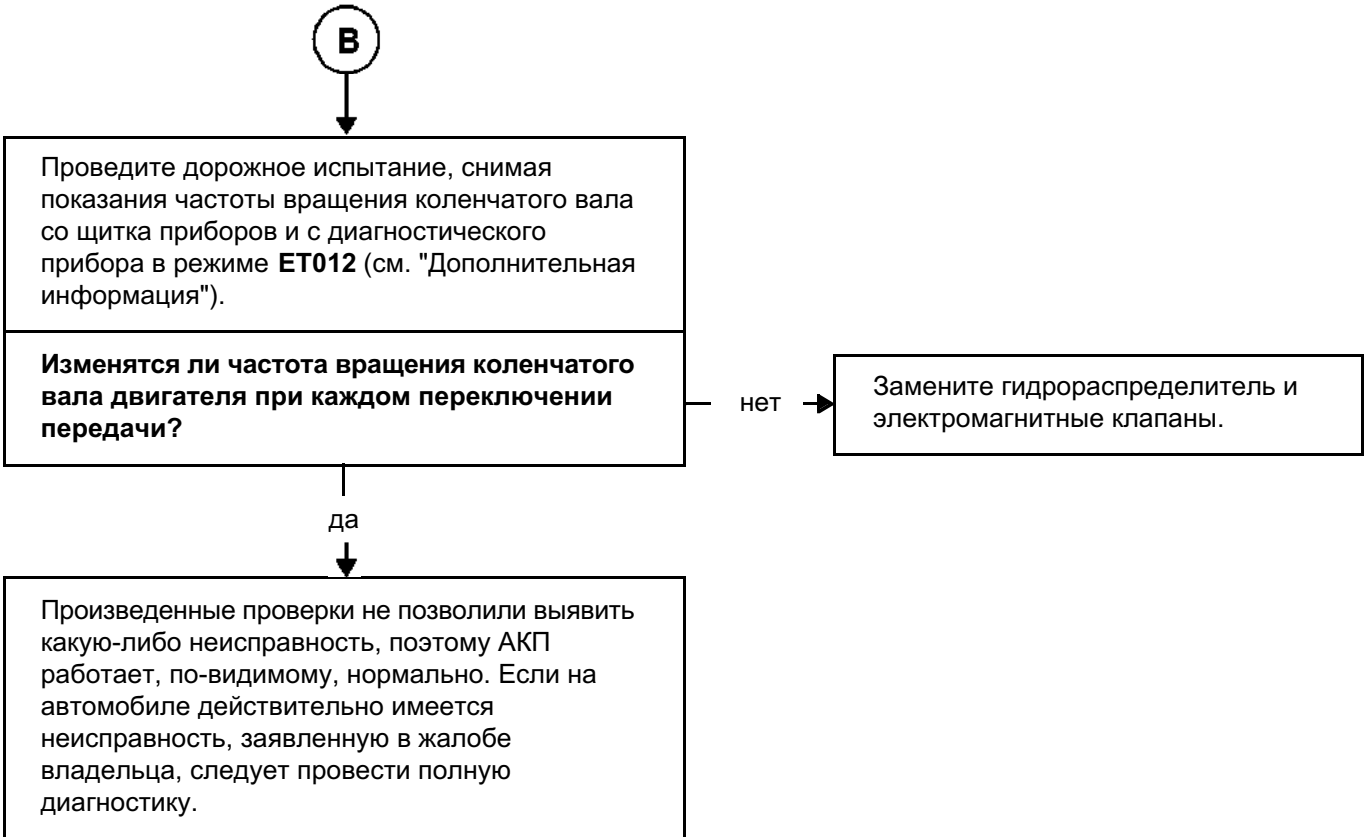
| АПН 8<br>ПРОДОЛЖЕНИЕ 2 | |

| УКАЗАНИЯ | Проверка жалобы клиента проводится только после проверки с помощью диагностического прибора и проведения контроля соответствия. |

| ПОСЛЕ<br>УСТРАНЕНИЯ<br>НЕИСПРАВНОСТИ | Выполните дорожное испытание, затем проверку диагностическим прибором. |
